**ANALISA KERUSAKAN PADA LAPISAN JALAN  
PERKERASAN RIGID DENGAN METODE BINA  
MARGA DAN METODE PCI (PAVEMENT  
CONDITION INDEX)**

**PROGRAM STUDI TEKNIK SIPIL  
FAKULTAS TEKNIK  
UNIVERSITAS MEDAN AREA  
2018**

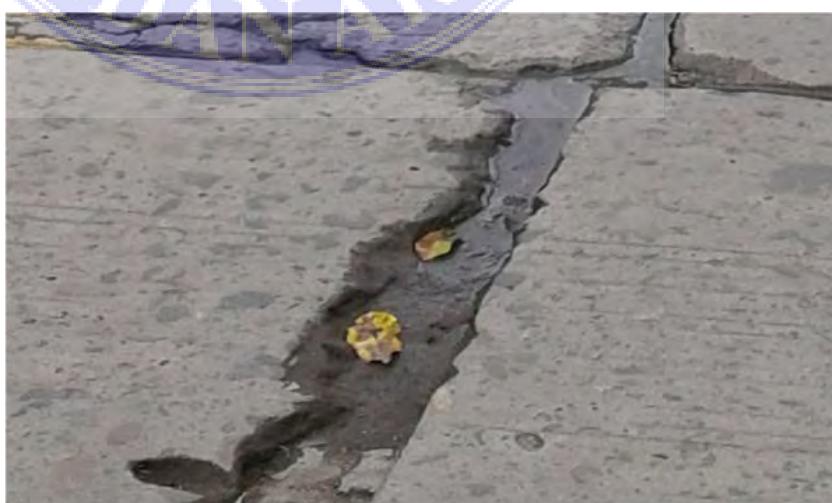
Berdasarkan pengukuran yang telah dilakukan, rata-rata kedalaman gompal yang terjadi  $< 50$  mm.

Gambar 3.1. Gompal pada ruas kiri jalan Sisingamangaraja

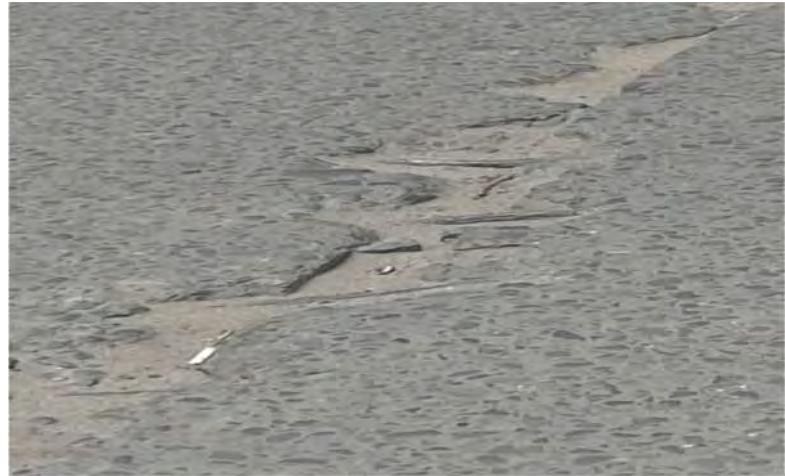
Gambar 3.2. Gompal pada ruas kanan jalan Sisingamangaraja

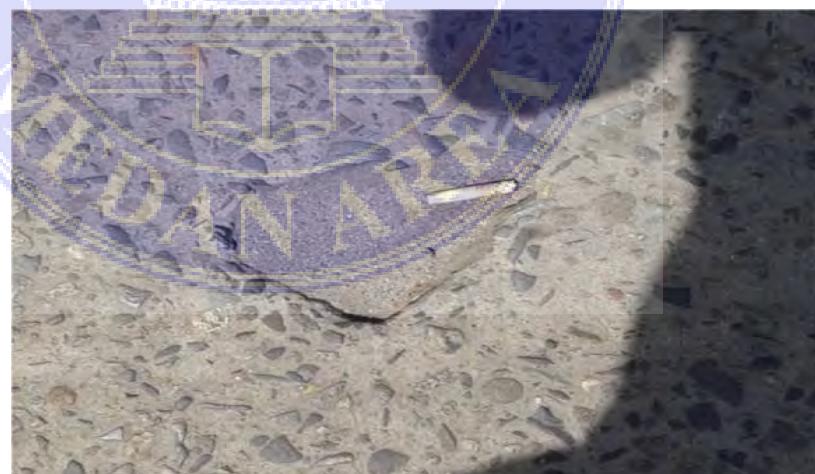
Berdasarkan hasil pengamatan dan pengukuran di lapangan, banyak terdapat lubang – lubang pada permukaan perkerasan, baik sisi kiri maupun kanan jalan, dengan bentuk dan kedalaman bervariasi.

Gambar 3.3. Lubang pada ruas kiri jalan Sisingamangaraja

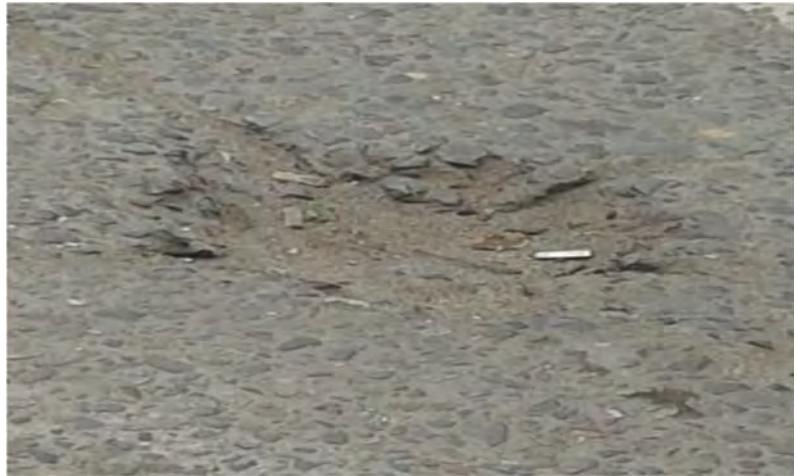
Gambar 3.4. Lubang pada ruas kanan jalan Sisingamangaraja

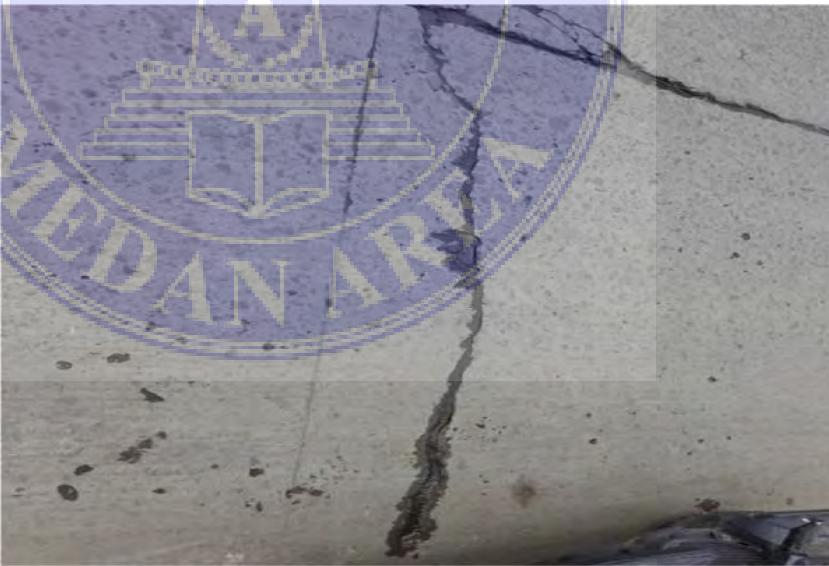
Gambar 3.5. Retak Melintang pada ruas kiri jalan Sisingamangaraja

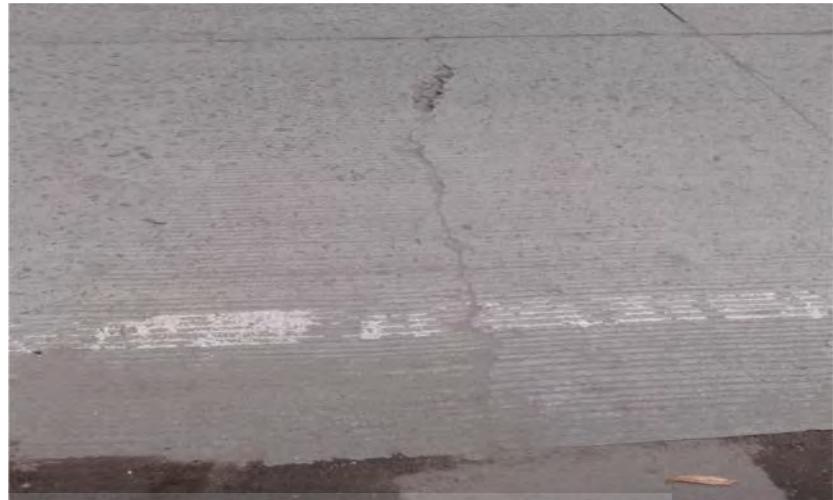
Gambar 3.6. Retak Melintang pada ruas kanan jalan Sisingamangaraja

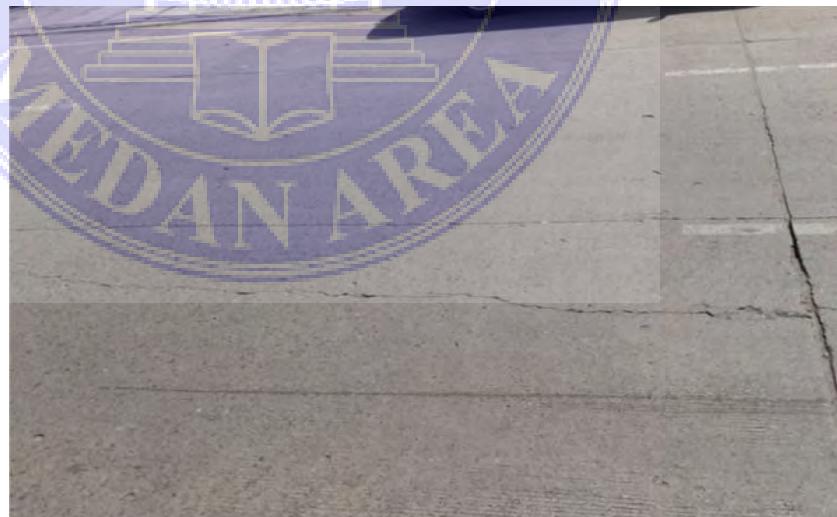
Gambar 3.7. Retak Memanjang pada ruas kiri jalan Sisingamangaraja

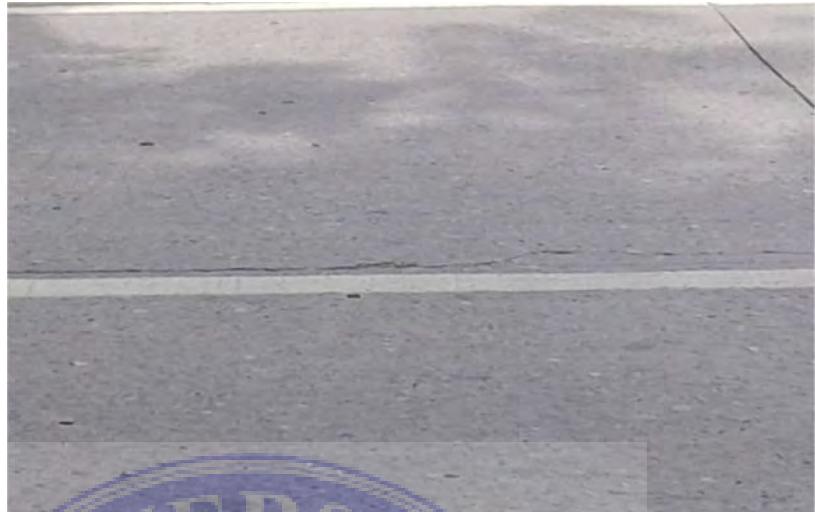
Gambar 3.8. Retak Memanjang pada ruas kanan jalan Sisingamangaraja

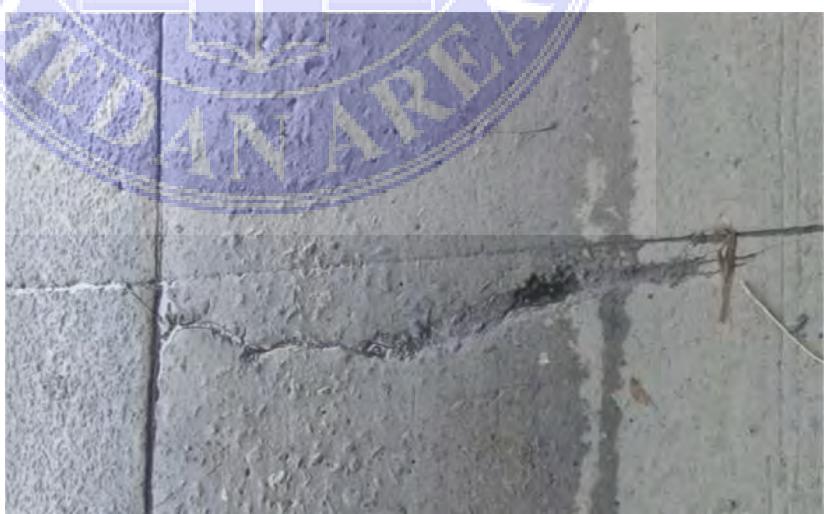
Gambar 3.9. Retak sudut pada ruas kiri jalan Sisingamangaraja

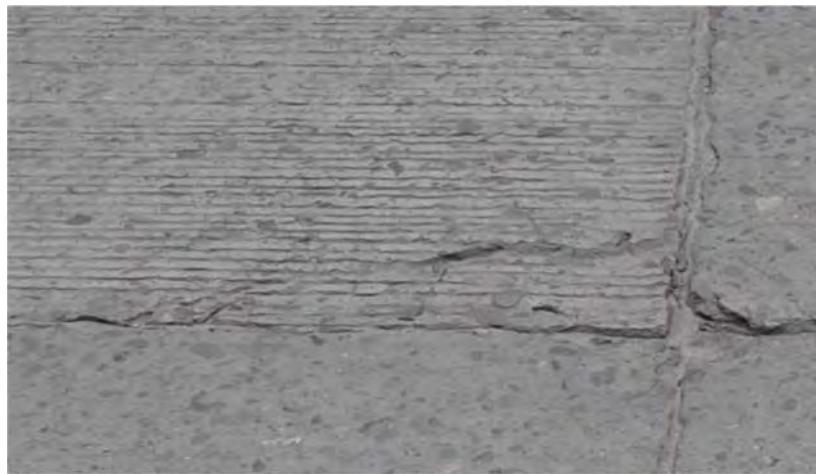
Gambar 3.10. Retak sudut pada ruas kanan jalan Sisingamangaraja

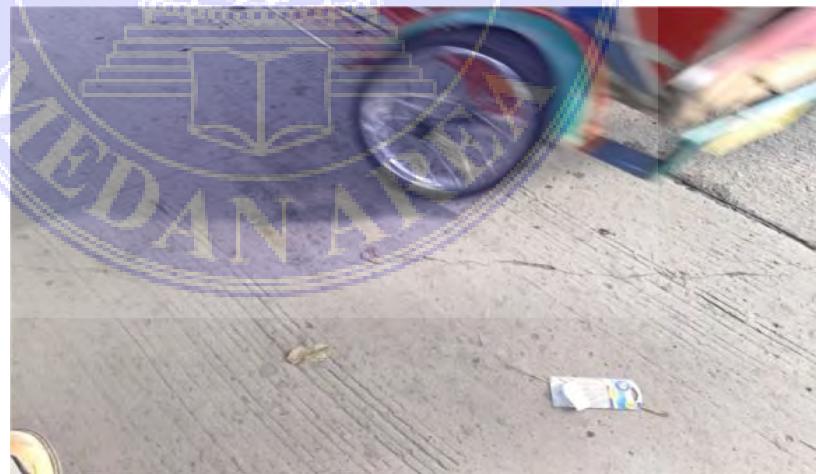
Gambar 3.11. Retak diagonal pada ruas kiri jalan Sisingamangaraja

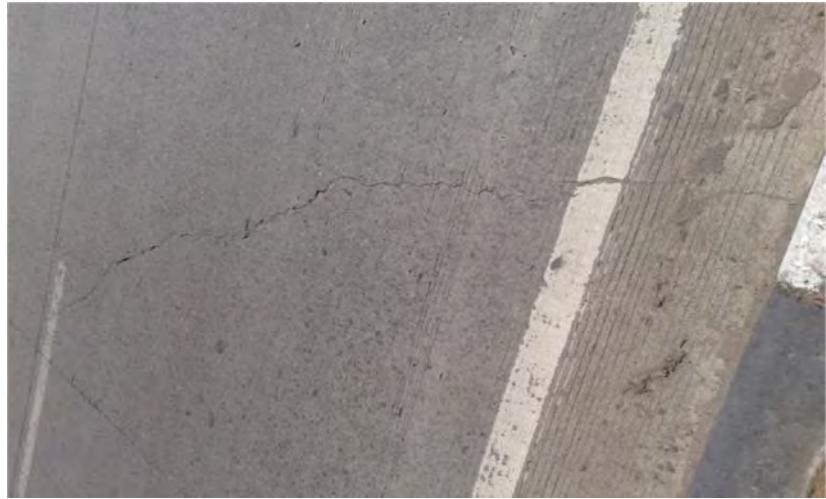
Gambar 3.12. Retak diagonal pada ruas kanan jalan Sisingamangaraja

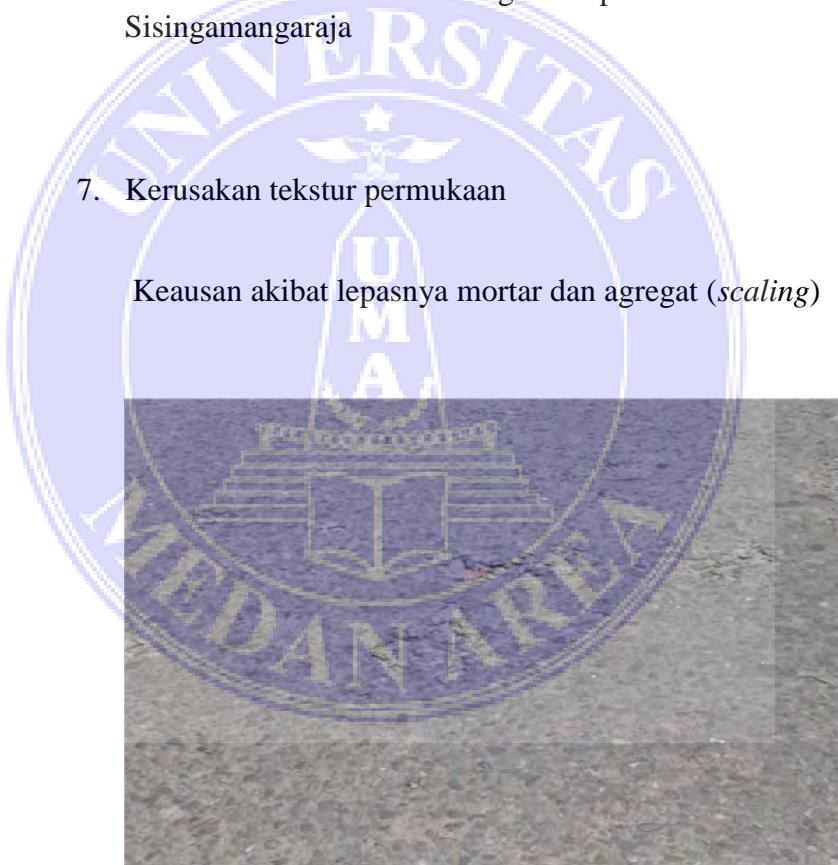
Gambar 3.13. *scaling* pada ruas kiri jalan Sisingamangaraja

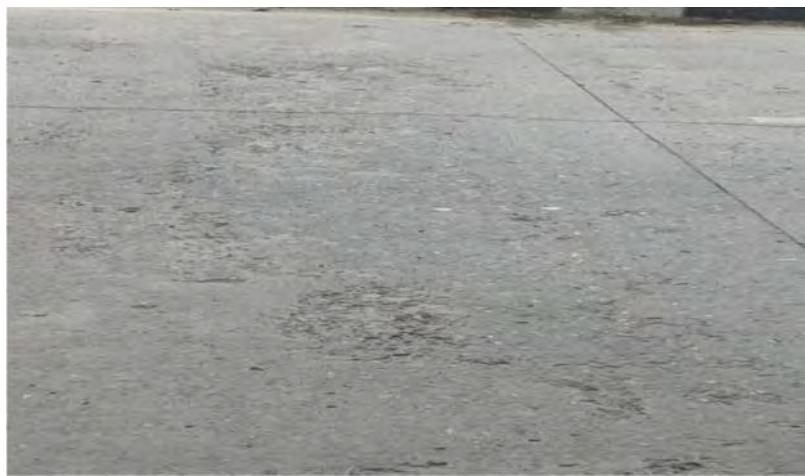
Gambar 3.14. *scaling* pada ruas kanan jalan Sisingamangaraja

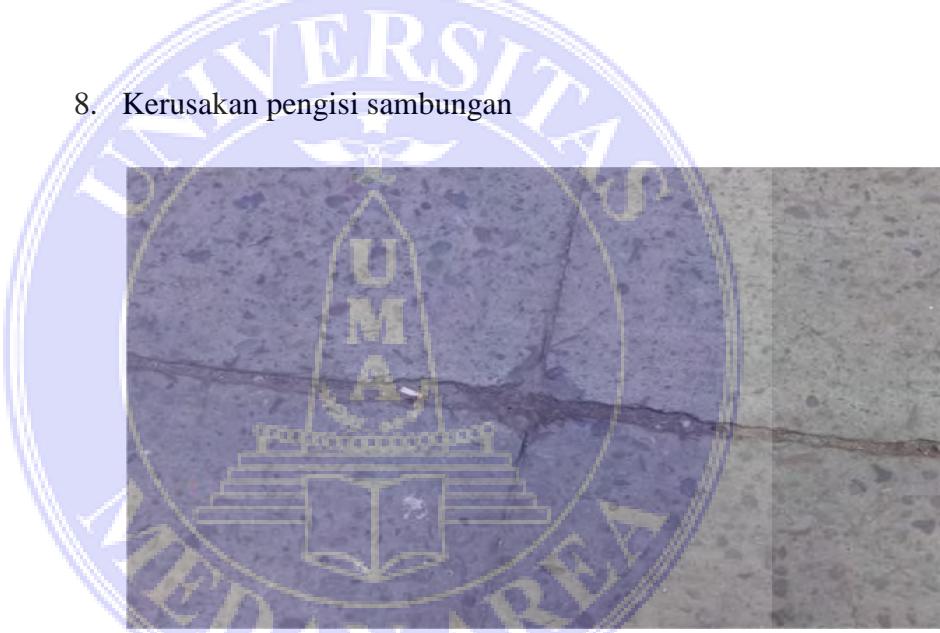
Gambar 3.16. Kerusakan pengisi sambungan pada ruas jalan Sisingamangaraja
